# EL CASTRO DE FAZOURO. UN CUARTO DE SIGLO DESDE SU MUSEALIZACIÓN

## FAZOURO HILLFORT. A QUARTER CENTURY FROM ITS MUSEALIZATION

Andrea A. ESPADA BALLESTEROS \*

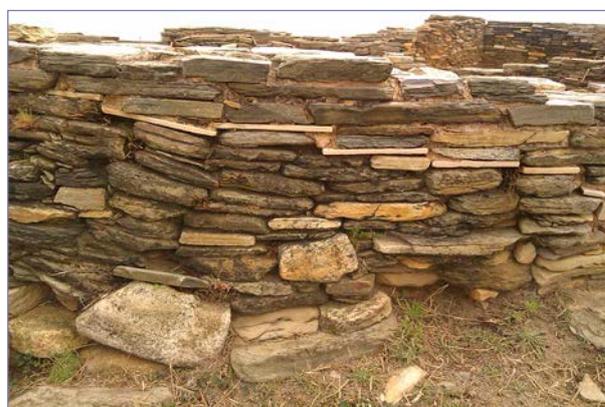
Una vez se procedió a limpiar yacimiento mediante un desbroce generalizado y una posterior limpieza particularizada de cada estructura, se actuó para consolidar los muros por superposición de hiladas de piedra, similar a la mampostería original. Se diferenció el primigenio del añadido por una hilera de cuarcita blanca.

Fig. 3. Hileras de cuarcita blanca. Fuente: Espada Ballesteros, A.

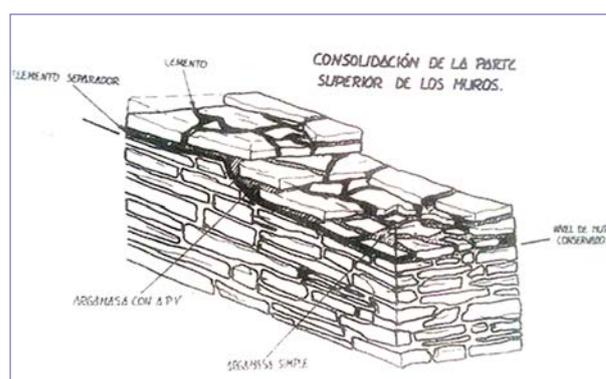
La consolidación llevada a cabo de los muros conservados se realizó mediante la colocación de varias hiladas de protección sobre la última original, construidas por el mismo material de los muros, pizarra y esquistos. En esta consolidación se procuró no levantar más hiladas que las estrictamente necesarias (de dos a cuatro), al tratarse de una protección y no de una reconstrucción.

Fig. 4. Consolidación de los muros. Fuente: Carrera, F y Barbi, V. "La consolidación de yacimientos arqueológicos: el Castro de Fazouro (Foz, Lugo)".

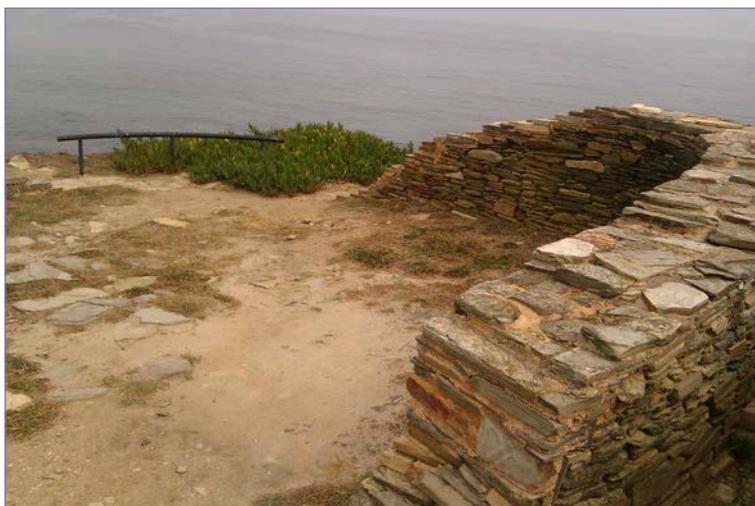
Se realizaron algunas intervenciones para la mejora visual y delimitación del área consolidada. En primer lugar se eliminaron acumulaciones de tierra y piedra procedentes de las antiguas excavaciones situadas al borde de la zona excavada. Se creó un límite físico que dificultaba, pero no impedía, el acceso al área consolidada. Dicho límite consistía en una valla formada por un tubo de aluminio, sustentada por pequeños pilares de mampostería.

Fig. 5. Valla de mampostería. Fuente: Espada Ballesteros, A.

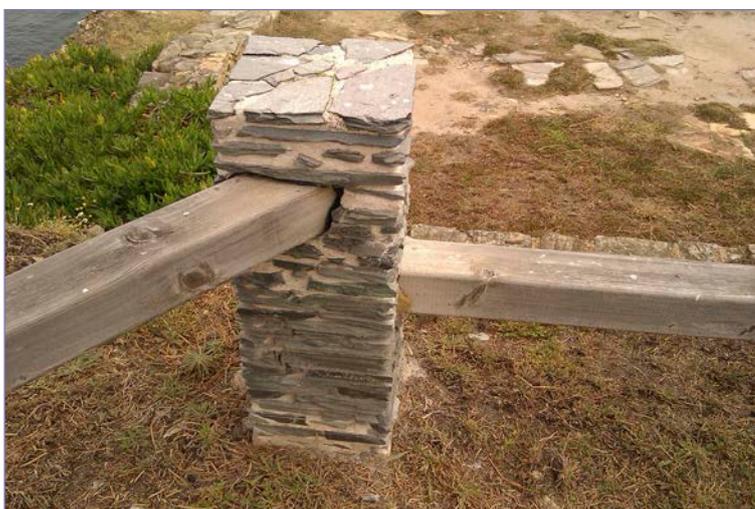
Finalmente se realizaron otra serie de trabajos, como la construcción de una valla de madera para delimitar el área arqueológica, sin gran impacto visual.

Fig. 6. Detalle de la valla. Fuente: Espada Ballesteros, A.

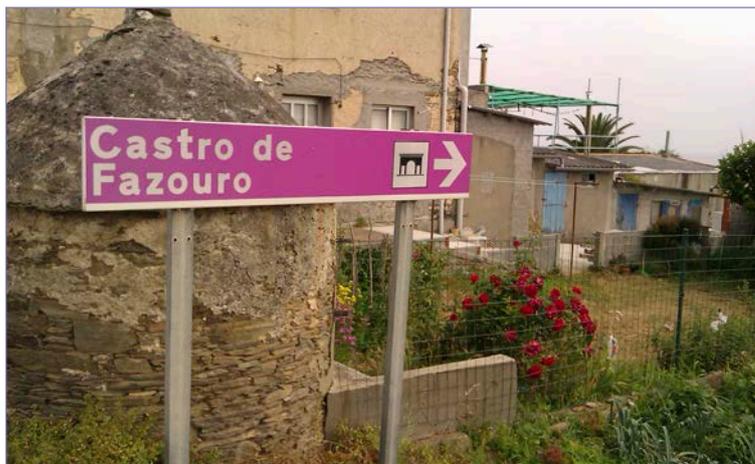
Fig. 7. Cartela de situación y acceso al castro.  
Fuente: Espada Ballesteros, A.

La señalización y accesibilidad al castro es quizás motivo de revisión. Existe una señalización del castro y su situación, pero podría sustituirse por una cartela no tan inmediata al desvío para adentrarse en el yacimiento, ya que ésta está a escasos dos metros del desvío, y si se va a cierta velocidad, cosa normal puesto que el acceso se deriva de una carretera nacional, la salida puede pasar desapercibida. El problema radica cuando se coge el desvío, pues una placa de señalización que muestra los títulos "Praia Arealonga" y "Os Castros" guía a la dirección del Castro de Fazouro, pero nada indica que sea esa misma dirección la que lleve al castro. Por deducción al leer "Os Castro", el turista llega a su destino. Por ello sería óptimo crear en este lugar, una nueva placa de indicación al castro.

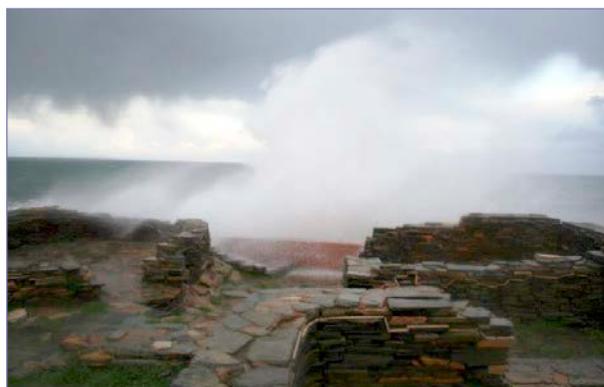
Respecto a las alteraciones físico-químicas, hay que destacar la desintegración de las estructuras, por la acción de la lluvia y la corrosión producida por el salitre, así como el azote continuado del oleaje marino. La presencia de vientos constantes y fuertes en la zona genera un importante proceso de sedimentación que ayuda a que se fomente el biodeterioro. Además, la playa de Arealonga está muy próxima al castro, y el poder abrasivo de la arena movida por los vientos también perjudica al yacimiento arqueológico. Todos estos son factores meteorológicos muy nocivos para la conservación de cualquier yacimiento *in situ* de costa. Sin embargo las tareas llevadas a cabo en los noventa permitieron contrarrestar la influencia negativa de dichos factores en gran medida. Lo que es evidente es el ataque biológico por ácidos desprendidos de las raíces. También es importante la arenización y disgregación que han ido sufriendo las estructuras a lo largo de esta última década.

Fig. 8. Oleaje en el Castro de Fazouro. Fuente: Mariña Patrimonio.

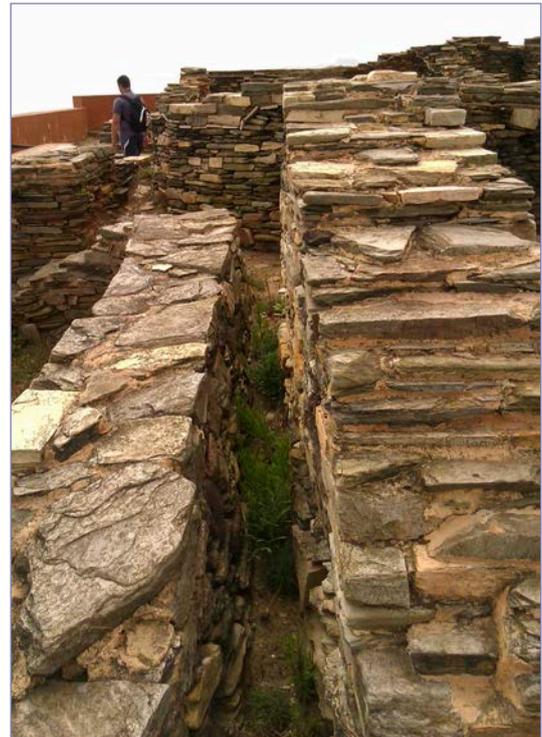
El biodeterioro es quizás el problema más serio que presenta el yacimiento. En este caso concreto se produce una conjunción de factores que favorecen el crecimiento de la flora. Los constantes y fuertes vientos, con un alto contenido en sales, la exposición al sol y las temperaturas estables fomentan su proliferación. El deterioro está provocado tanto por musgos y líquenes, como por otras especies de plantas, de porte medio, que han ocasionado ciertas incidencias en los lugares donde se han desarrollado.

*Fig. 9. Muestra del leve biodeterioro que sufre el Castro.*

Para solventar todo esto, un cuidado más periódico, basándose en los buenos resultados que ya dieron las pasadas intervenciones de consolidación, permitiría dar solución a estas incidencias.

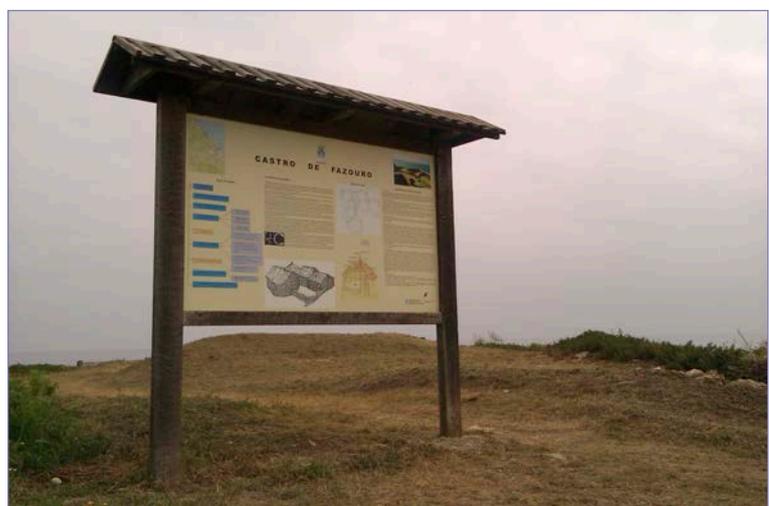
El panel informativo se presenta a la entrada del recinto acotado, y ofrece bastante impacto visual al conjunto del paisaje. Sus dimensiones, demasiado amplias, limitan la visión de parte del horizonte que se visualiza a la entrada y salida del castro, impidiendo una buena comprensión del conjunto natural que lo rodea.

*Fig. 10. Cartela informativa del castro.*

Además la cartela del panel cuenta con una información bastante densa y difícil de comprender para el visitante profano, ya que presenta numerosos tecnicismos y gran cantidad de datos bastante específicos. La elaboración de dicha cartela es digna de alabar ya que es muy completa, pero el efecto que tiene sobre el espectador es de saturación informativa.

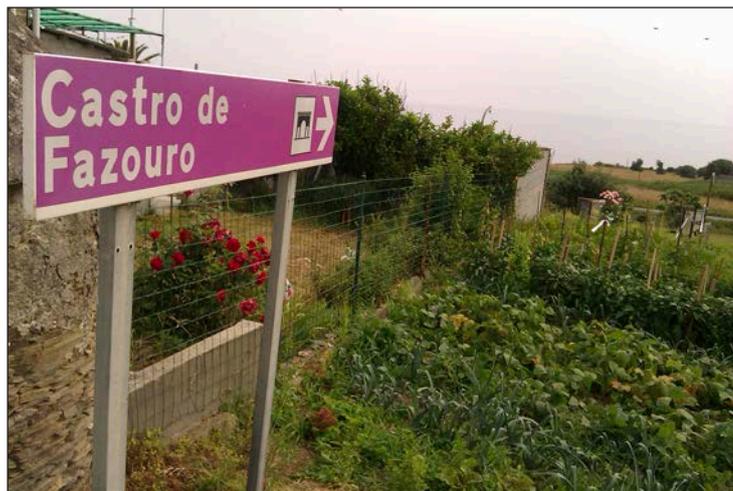
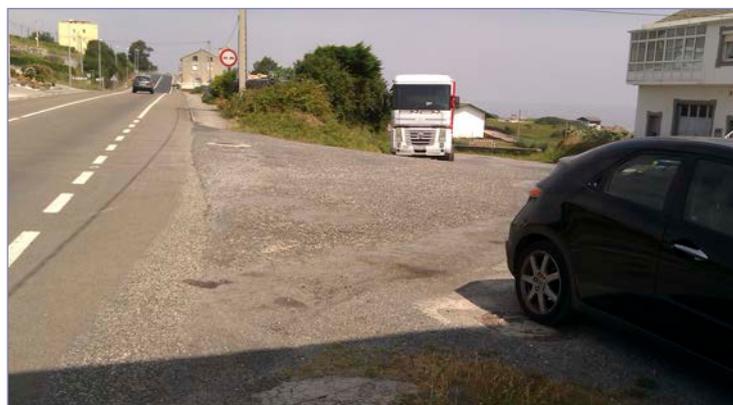
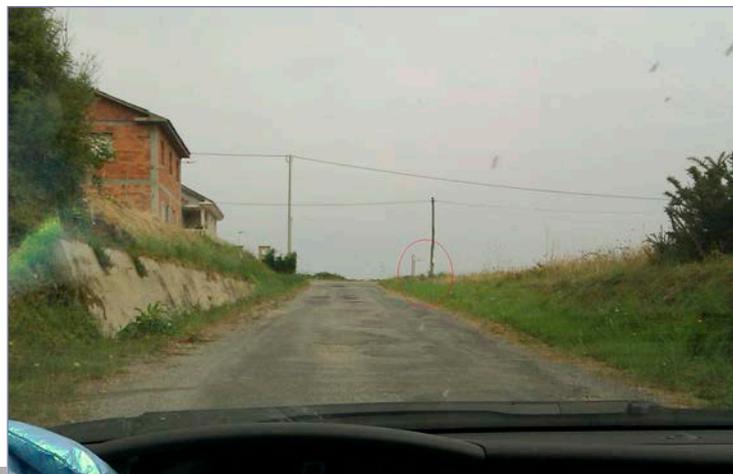
Fig. 11, 12, 13 y 14. Recorrido para acceder hasta el castro. Fuente: Espada Ballesteros, A.

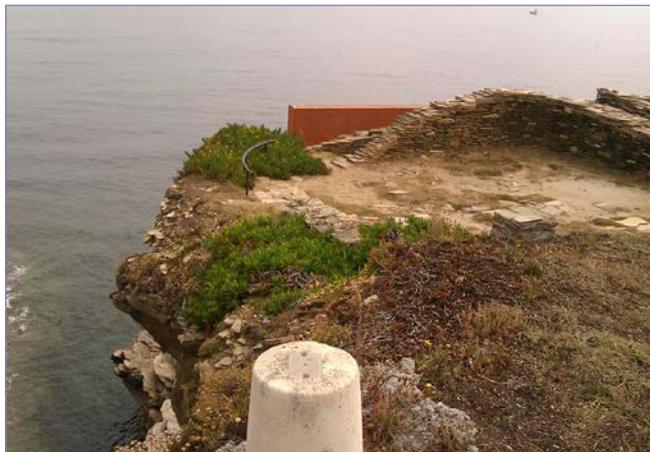
En lo referente al vallado, como se ha mencionado anteriormente, durante las actuaciones acometidas en la década pasada se introdujeron en el recinto, una valla de madera que acotase la zona excavada, y otra más pequeña de aluminio para salvaguardar del tránsito masivo las estructuras consolidadas. A este hecho se le añade la existencia de una tercera valla de seguridad, hecha de cemento, que evita el

riesgo de precipitación al vacío durante el paso por el filo del castro. Se puede deducir también que, por su grosor, actúa de muro de contención para evitar los derrumbes causados por el azote del mar en el límite del acantilado. Además, esta posee un color naranja bastante llamativo que no está acorde con el conjunto paisajístico.

Fig. 15. Valla de cemento y valla de aluminio. Fuente: Espada Ballesteros, A.

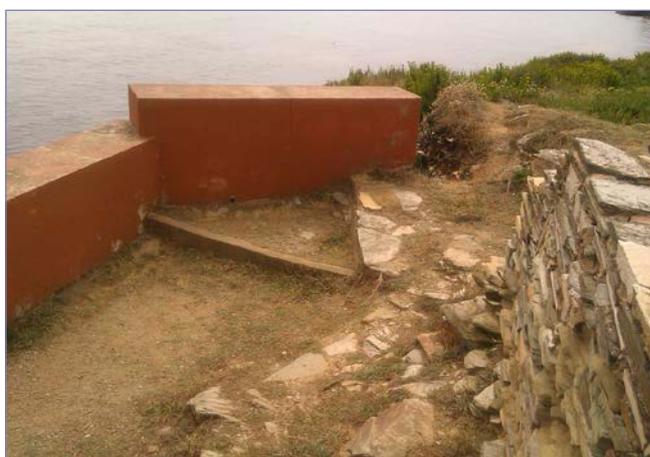
Dicha mezcla de diferentes estilos de vallado choca con la armonía natural del yacimiento arqueológico.

Fig. 16. Valla naranja de cemento. Fuente: Espada Ballesteros, A.
