Cuarto Real  
de  
**Santo Domingo**

# EL CUARTO REAL DE SANTO DOMINGO

## RESTAURACIÓN

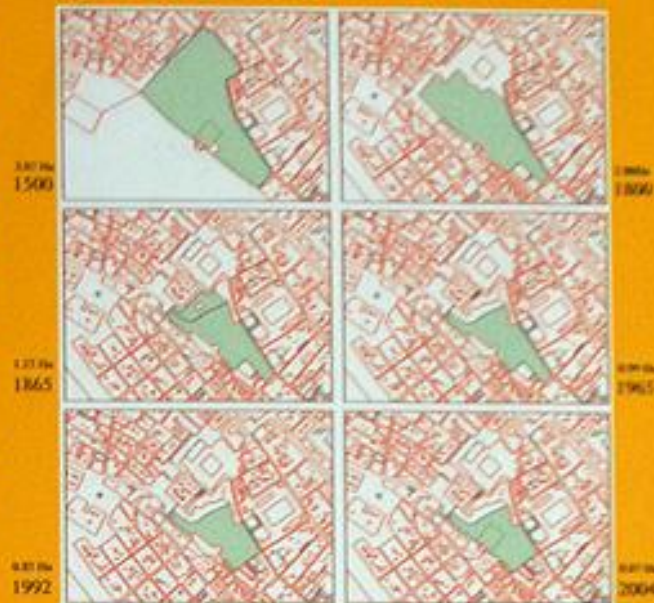
Evolución de la extensión del Cuarto Real.

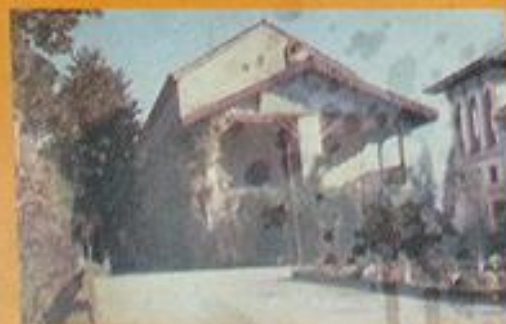
La vivienda antes de 1966.

A lo largo del siglo XX la casa adosada a la *qubba* sufrió cambios en su aspecto, destacando los del extremo oeste, con la sustitución de una terraza abierta por un mirador cubierto y, desde 1966, por una pérgola de hormigón.

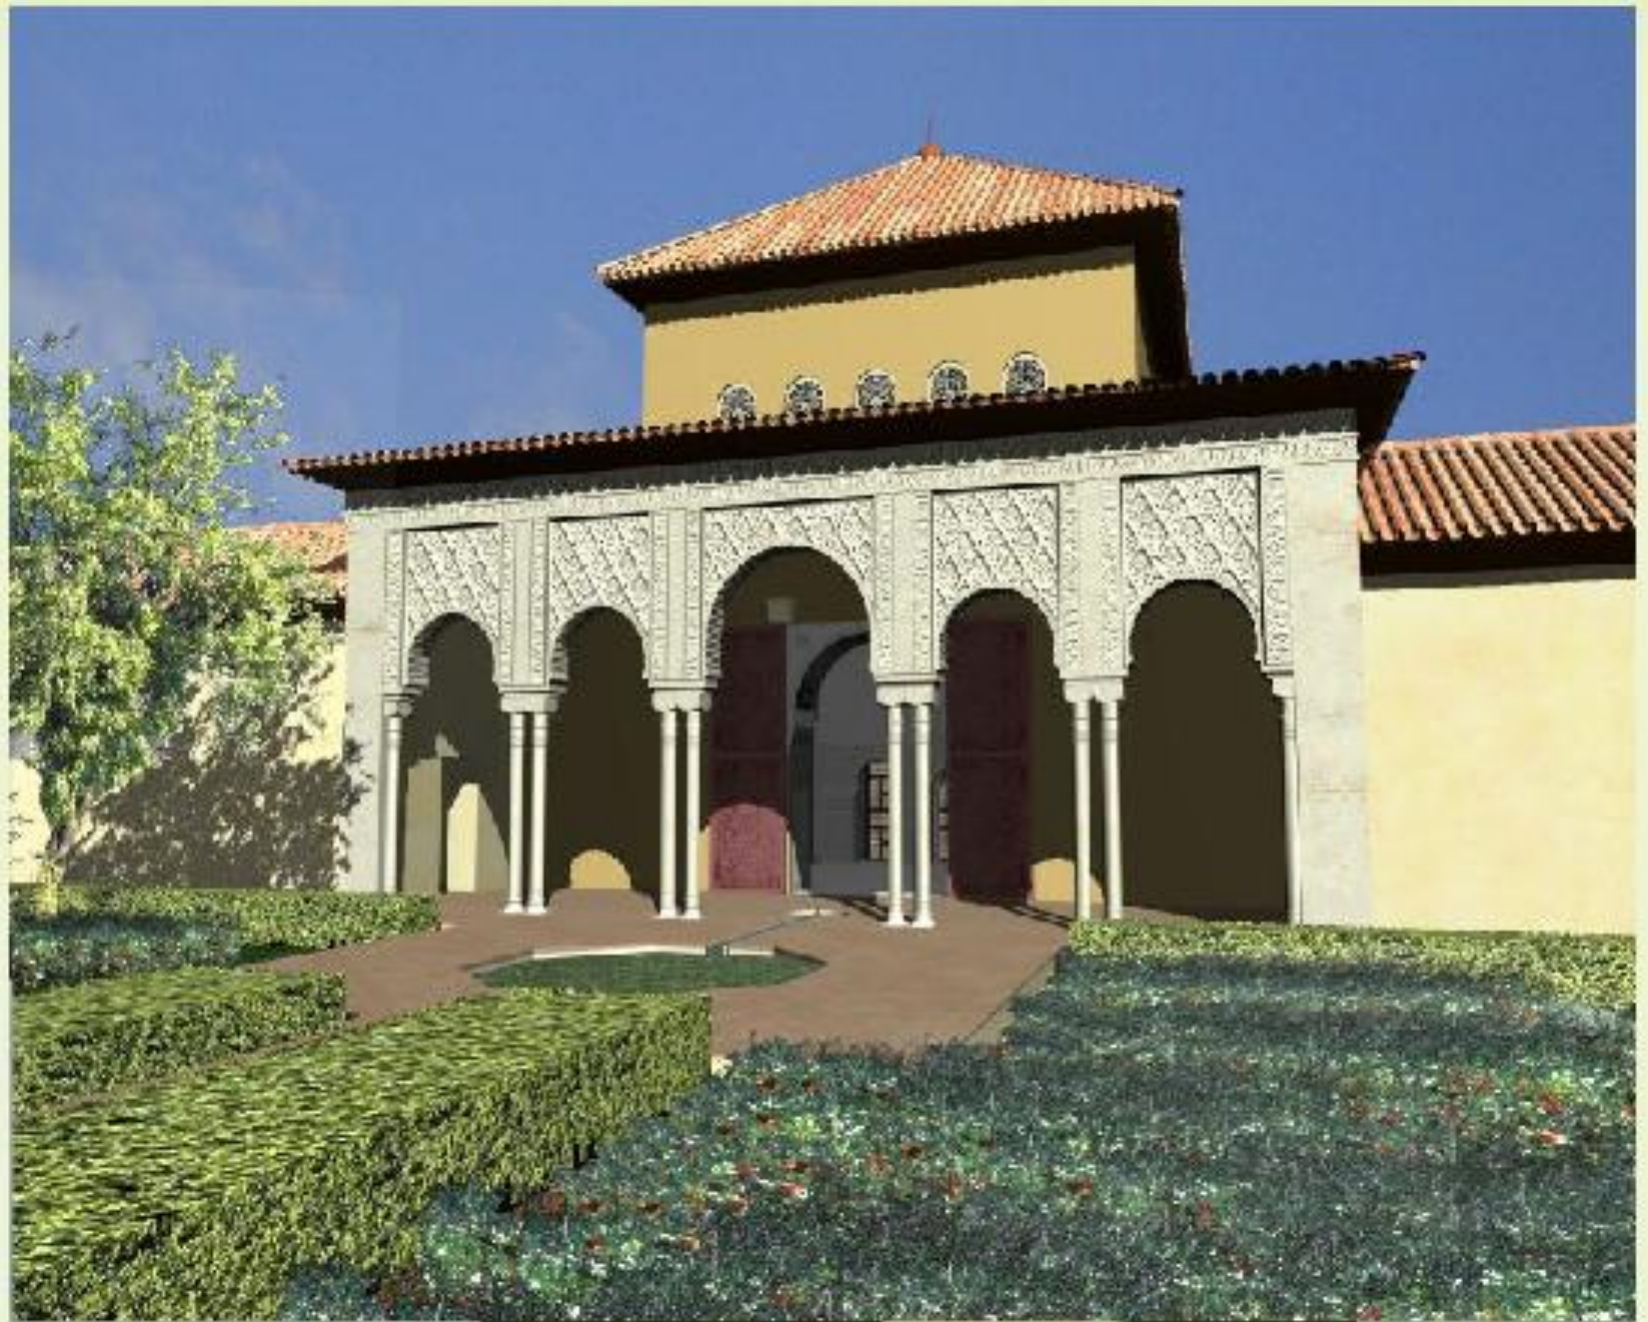
Hipótesis del frente de la *qubba* de acuerdo con los dibujos de Murphy y Girault de Prangey.

La interrelación entre la *qubba* y el jardín era un valor primordial en el concepto arquitectónico al que responde el edificio. El salón constituía un lugar de disfrute del espacio circundante, formado por las huertas que se extendían hasta la ribera del río Genil y por el jardín plantado en su frente, lugar de inmediato solaz de los usuarios de la *qubba*. El pórtico, la fuente allí existente y la alberca, proporcionaban la adecuada protección medioambiental a la sala. Las dos alhanías laterales abiertas con grandes arcos, eran los lugares destinados al reposo y las cuatro pequeñas habitaciones a modo de armarios o alhacenas servirían para guardar enseres. La destrucción del pórtico, el enterramiento de la alberca y la interposición del edificio construido en el siglo XIX alteraron de modo drástico el carácter del edificio, haciéndole perder gran parte de sus primitivos valores.

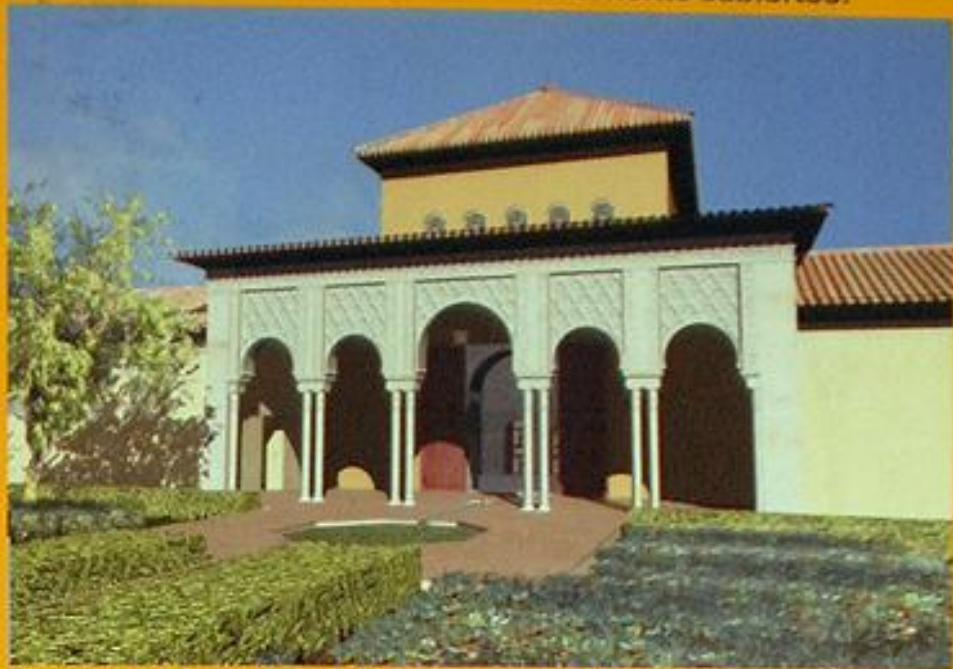
Hipótesis del frente de la *qubba* de acuerdo con los dibujos de Murphy y Girault de Prangey.

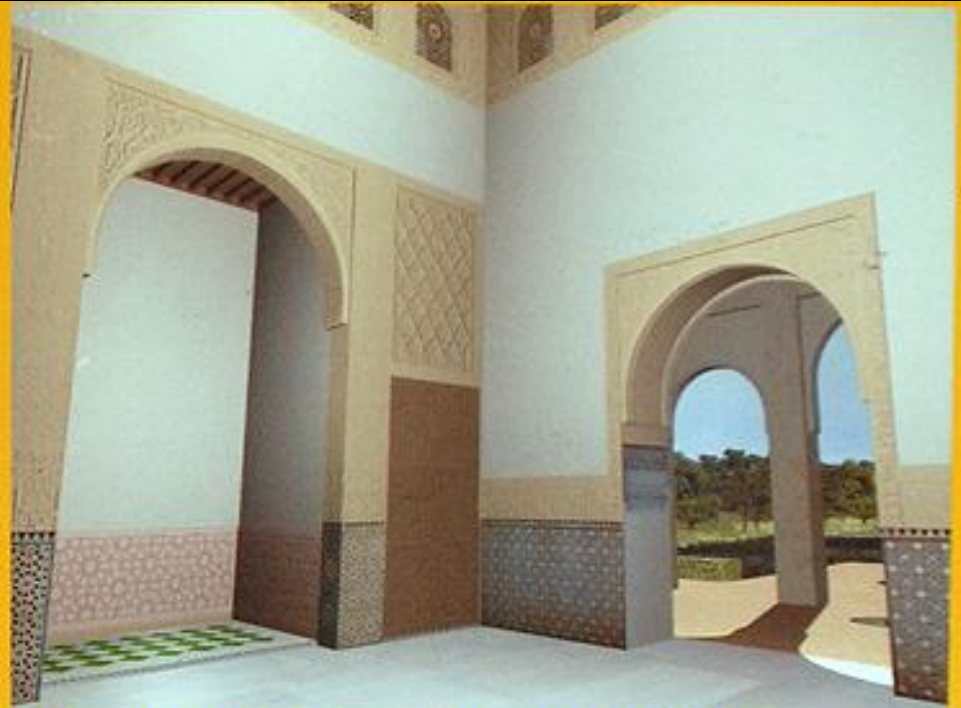
El interior de la *qubba* sin la ventana moderna ni los alfarjes de las alhanías laterales, en una reconstrucción virtual.

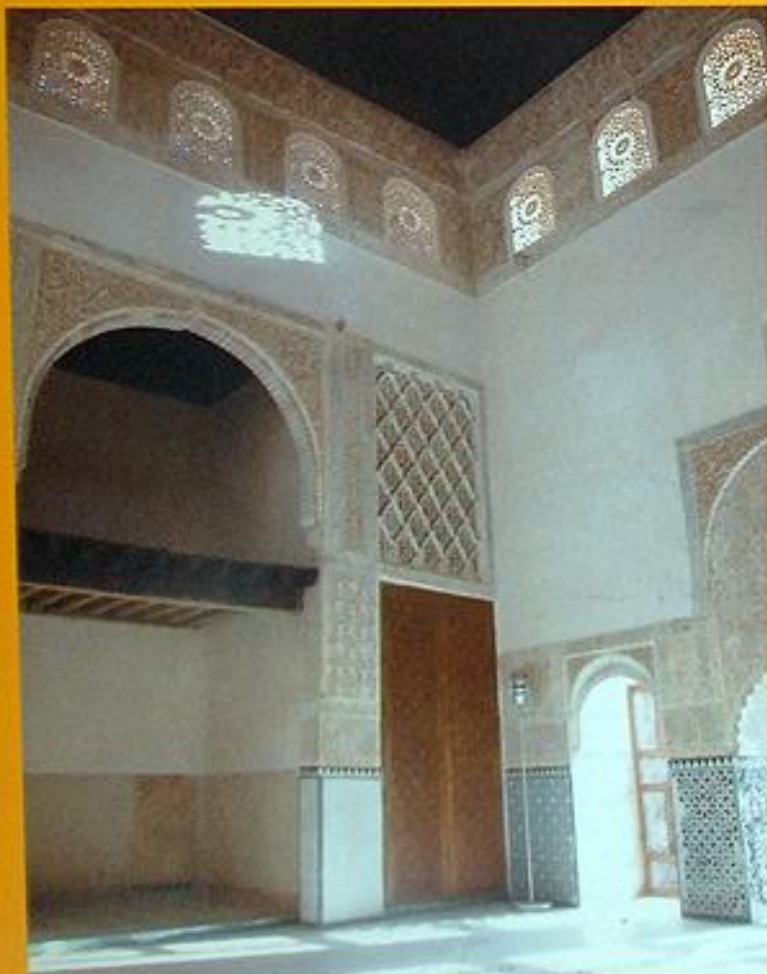
Detalle de la sala restaurada, con la puerta de una alhacena y la alhanía dividida por el alfarje moderno.

Las dos alhanías laterales del salón están hoy divididas por alfarjes, seguramente contruidos por los dominicos para disponer de dos pequeños coros. La ventana existente sobre la puerta de entrada es un elemento añadido hacia 1930, con posterioridad a la edificación de la vivienda decimonónica. Es una burda imitación de la decoración original, introducida sin consideración hacia la composición primitiva de la *qubba*. Ambos elementos se han conservado por haberlo así acordado la Comisión Provincial de Patrimonio Histórico.

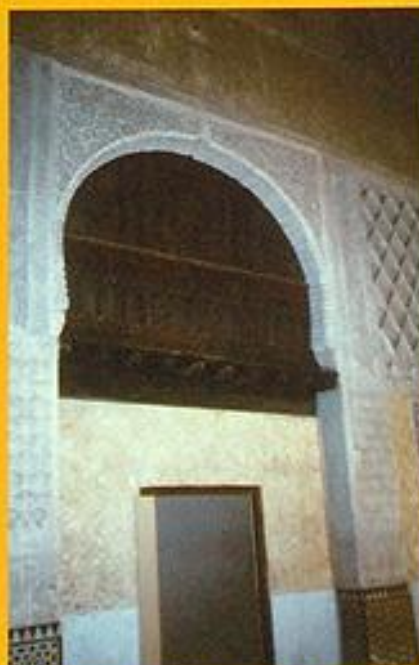
La alhanía cegada antes de la restauración.

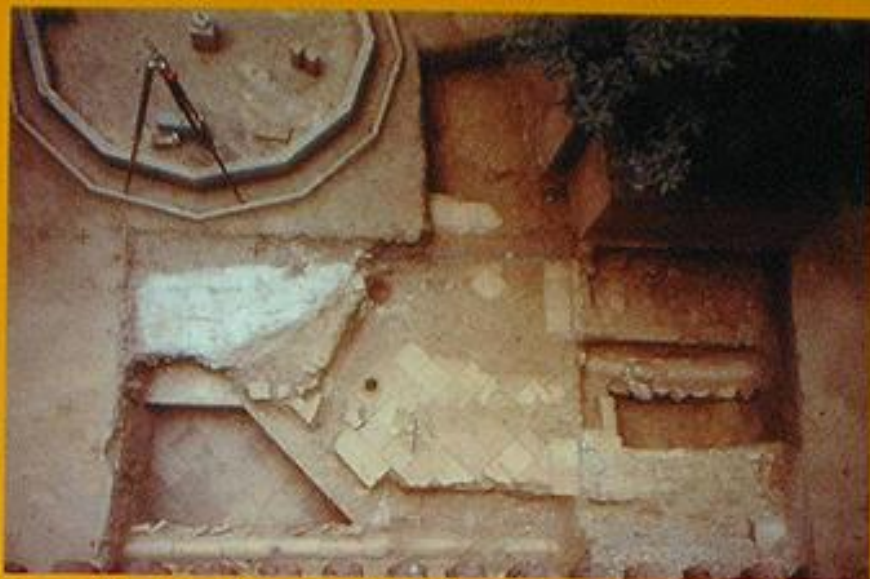
Excavación de la alberca octogonal, frente a la casa del siglo XIX.

En el año 1995 se iniciaron diversos trabajos para conocer la forma y organización primitivas del Cuarto Real. Las excavaciones arqueológicas sacaron a la luz la cimentación del pórtico, la alberca y los andenes del jardín. Otras investigaciones permitieron establecer la forma primitiva de la *qubba* y las necesidades de restauración que presentaba el monumento.

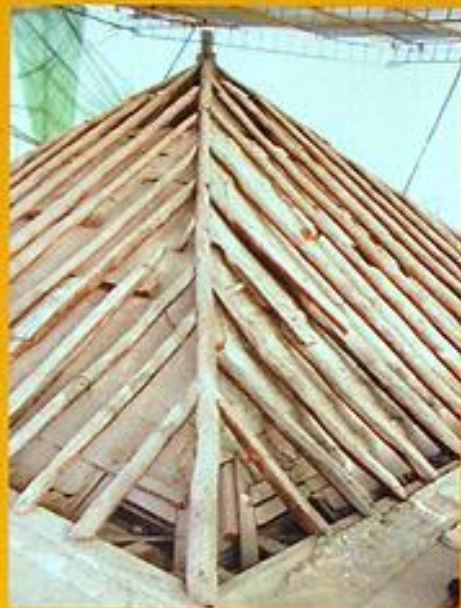
Estado de la estructura de la cubierta.

En el año 2001 se iniciaron las obras de restauración, comenzando por la cubierta, cuya estructura, renovada hacia el siglo XVIII, presentaba un estado de gran deterioro, por lo que ha sido rehecha para garantizar la protección de la bella armadura que cubre la sala por su interior. Esta obra de carpintería decorada se encontraba en un relativo buen estado.

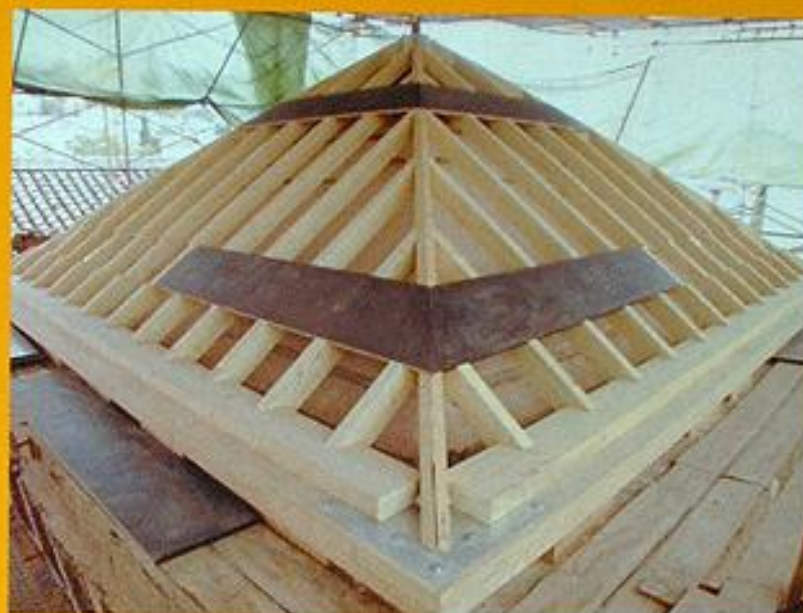
Estructura nueva de la cubierta.

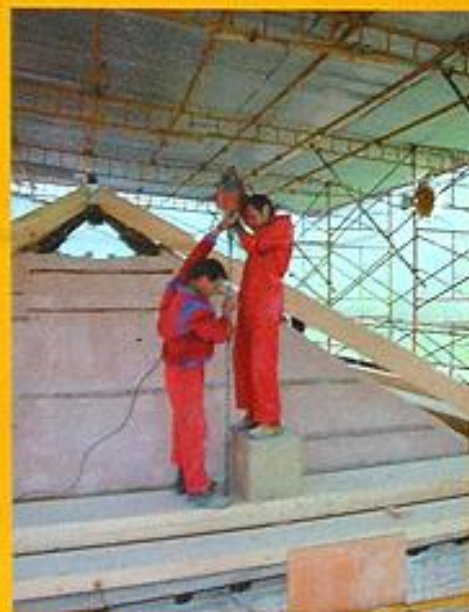
Anclado de un zuncho a los muros.

El edificio ha sido reforzado mediante zunchos de madera anclados a los muros, procurando devolverle su primitiva disposición estructural que había sido muy seriamente alterada al eliminar las paredes que separaban entre sí los distintos espacios y habitaciones laterales de la *qubba*. En la obra se ha procurado utilizar siempre materiales compatibles con los tradicionales y respetar el sistema estructural. Por este motivo se han reconstruido los antiguos muros de partición y eliminado diversos elementos de refuerzo puestos modernamente y que impedían la recuperación de los espacios originales.

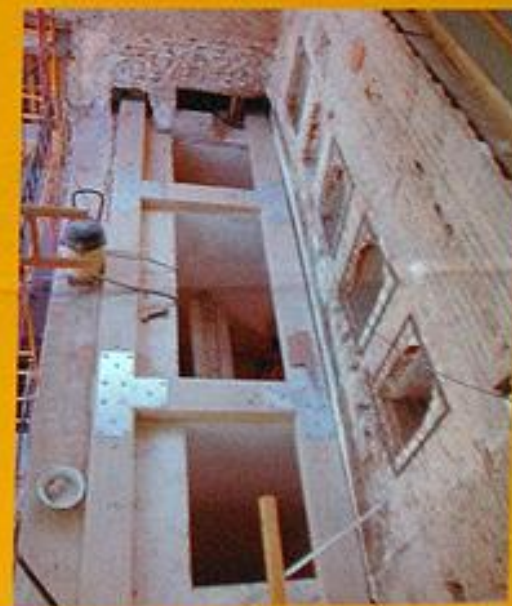
Zuncho de atado de los muros.

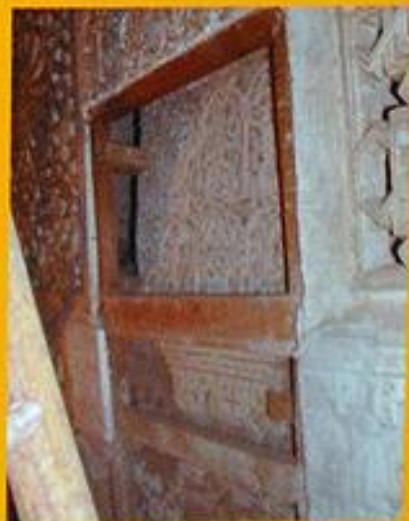
Yesería moderna sobrepuesta.

La limpieza y restauración de la rica decoración que cubre el interior de la *qubba* ha sido una de las tareas más laboriosas. Se han tenido que eliminar gruesas capas de cal y numerosos añadidos poco respetuosos con la ornamentación original, frutos de malas intervenciones de comienzos del siglo XX. Entre ellas destaca la cubrición de una amplia zona de yeserías originales con placas de escayola para disimular el desplome de la pared del lado derecho. El criterio de actuación adoptado ha consistido en recuperar y dejar visibles las partes originales, hacer reconocibles las restauraciones anteriores de interés y recomponer sólo las líneas generales en las zonas desaparecidas.

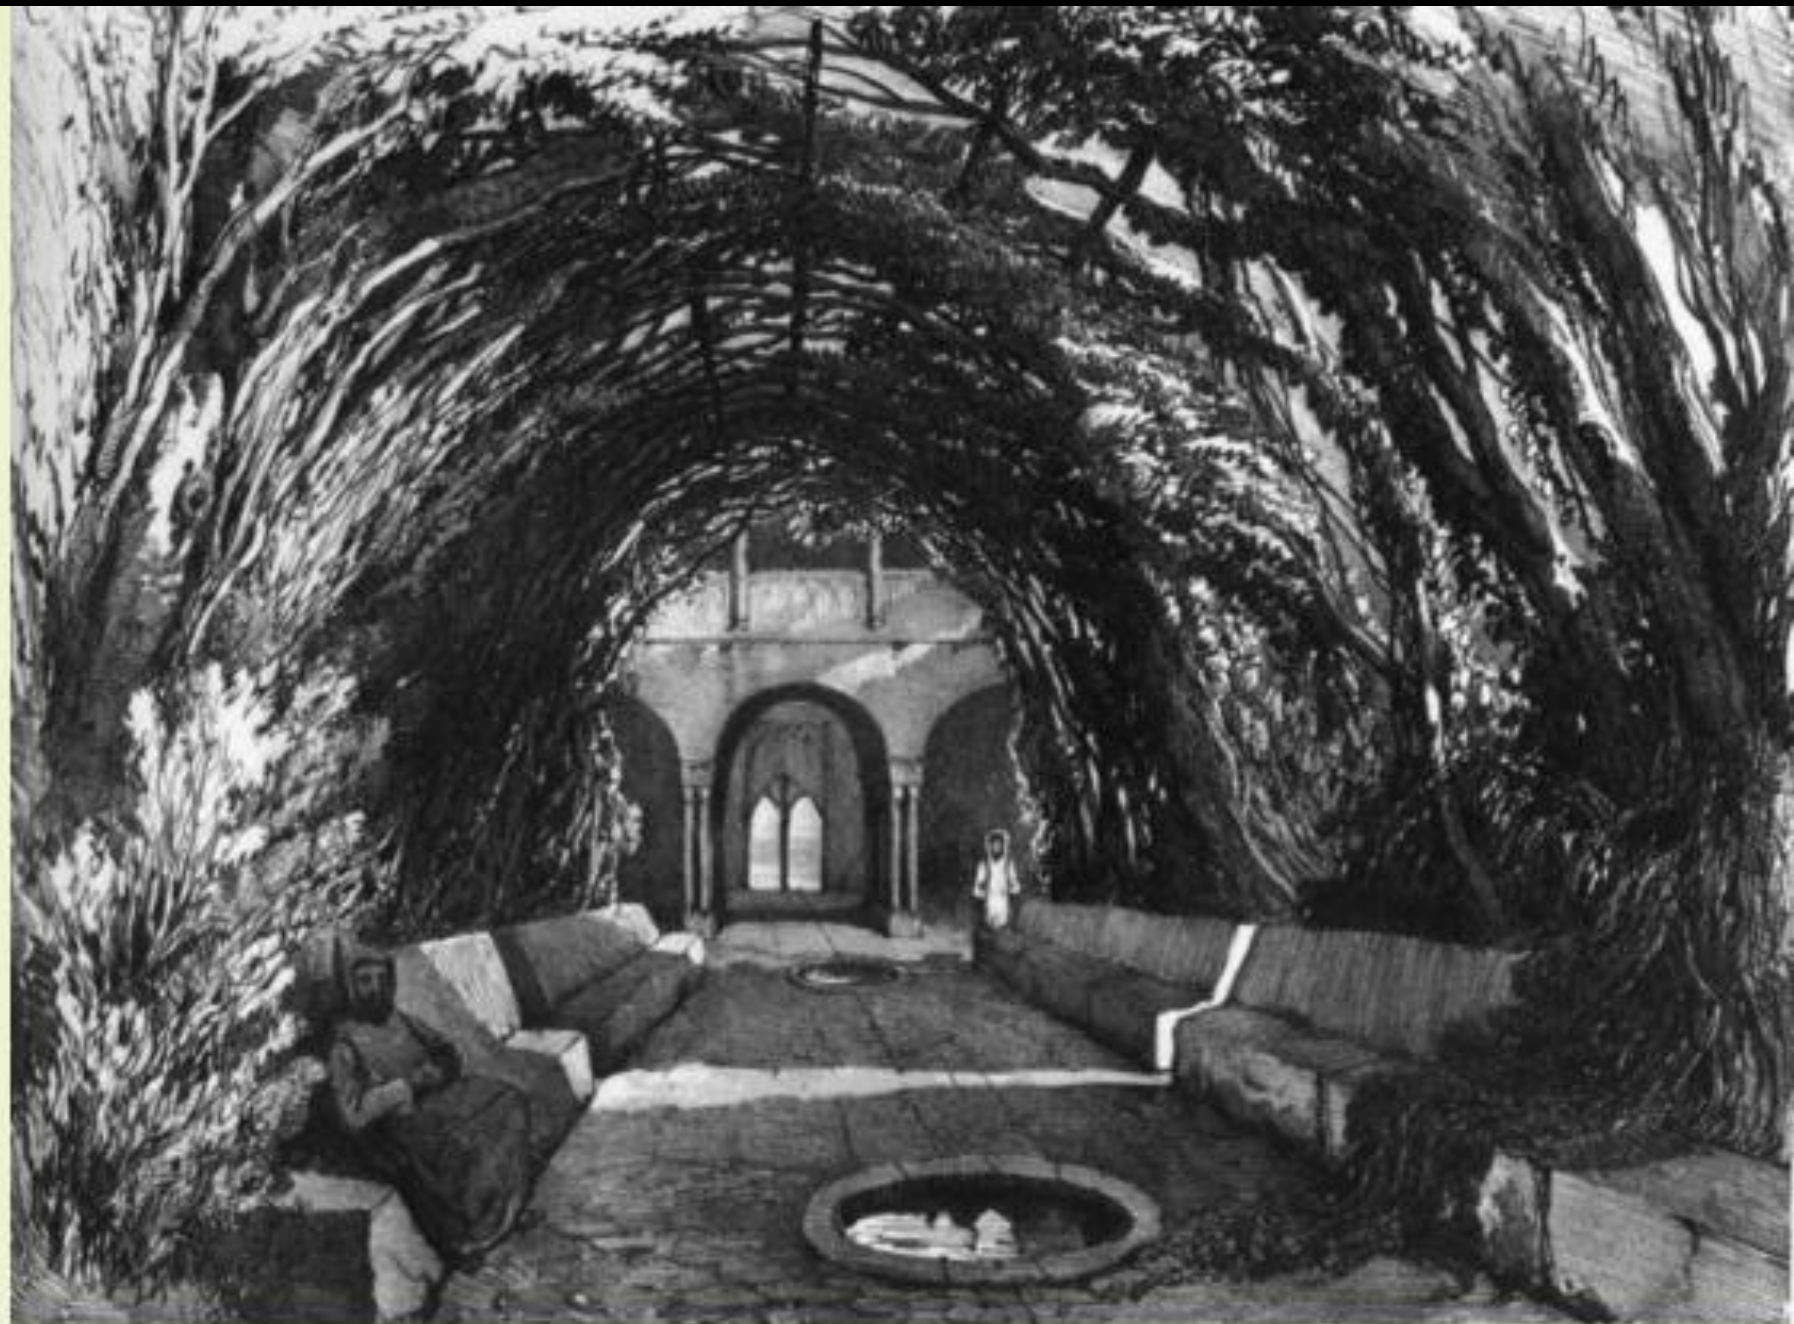
El pórtico de la *gubba* en una imagen romántica de Girault de Prangey (1836-1839).
