SECCIÓN LONGITUDINAL

SECCIÓN POR EL EDIFICIO DE ACCESO AL MUSEO

ALZADO HERRERIANO

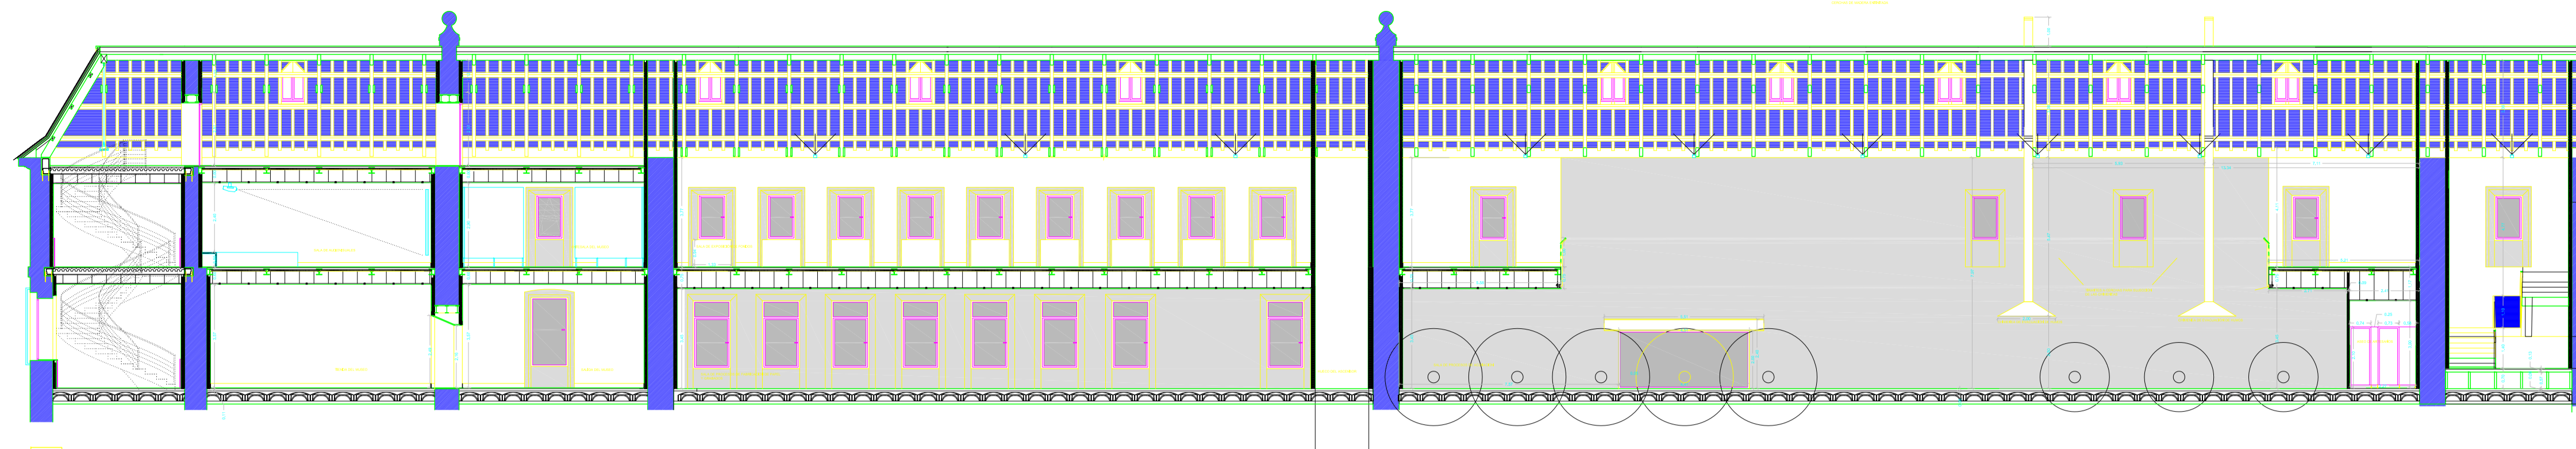
SECCIÓN POR MUSEOAA' E: 1/75

Podemos establecer dos áreas claramente diferenciadas en la sección longitudinal:

- Despachos de dirección/administración del museo, áreas de exposición de fondos, acuñación manual realizada por artesanos y tienda, situadas en la parte inicial y final del recorrido. Los espacios están claramente diferenciados en relación con su uso
- Área de taller y funcionamiento de máquinas hidráulicas. Esta zona se soluciona por medio de una doble altura atravesada por una pasarela, que permite desde la parte superior tener una vista de conjunto sobre toda la maquinaria, con descripciones tanto individuales de cada una de los mecanismos usados como del conjunto del proceso de acuñación. La parte inferior de la pasarela sirve tanto para dirigir el recorrido como para organizar los espacios de almacenaje de herramientas y climatización/acondicionamiento del taller.
